**CIRS-AINS Alerts sind knapp gefasste Warnhinweise mit in der Praxis bewährten Handlungsempfehlungen aufgrund einzelner relevanter und brisanter Fallmeldungen in der CIRS-AINS Berichtsdatenbank.**

## Irreführende Beatmungsparameter infolge eines lagerungsbedingten Knicks der Flowmessleitung

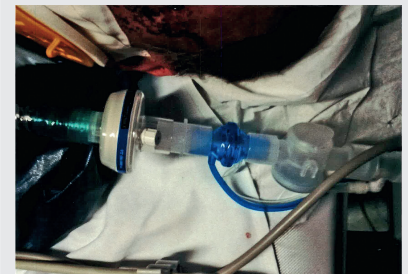
Abbildung 3

Unmittelbar am patientenseitigen Abgang der transparenten Flowmessleitung ist ein nahezu rechtwinkliger Knick erkennbar.

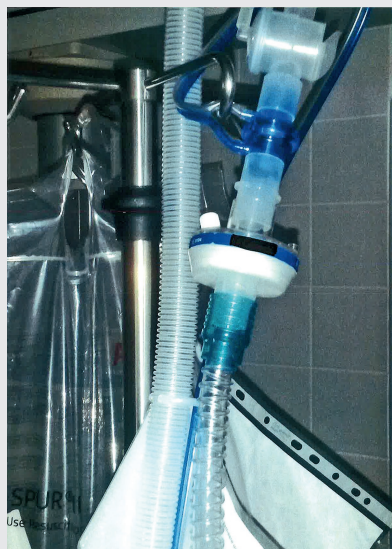
Abbildung 4

Durch Aufhängen des Einweg-Schlauchsystems am Haken des Infusionsständers kommt es zum Abknicken der transparenten Flowmessleitung.

len Transport- und Monitoringeneinheit missbraucht (Abb. 4). Mit Hilfe der Schwerkraft ziehen das Eigengewicht des Systems sowie die angehängte Prüflinge massiv nach unten und verursachen einen vollständigen Knick der wichtigen Messleitung.

- Flowmessleitungen dürfen nicht zur Befestigung oder Lagerung des Schlauchsystems und Infusionsständers als Halterung von Schläuchen verwendet werden.
- Gurte dienen beim Patiententransport der Fixierung des Patienten, und nicht von Geräten und Schläuchen.
- Genaue Kenntnis der Funktionen, des Aufbaus und des Alarmverhaltens von Narkose- und Beatmungsgeräten [2].
- Kontrolle aller Komponenten des Schlauchsystems beim routinemäßigen Atemschlauchwechsel und vor jeder Beatmung.
- Überwachung nicht nur der Monitore und des Patienten, sondern der
